Szabó János – Téglás Tamás
A RAJKAI MODROVICH-GYŰJTEMÉNYBŐL SZÁRMAZÓ
DÍSZAZTAL RESTAURÁLÁSA

2015

A rajkai Modrovich-gyűjteményből származó díszasztal restaurálása

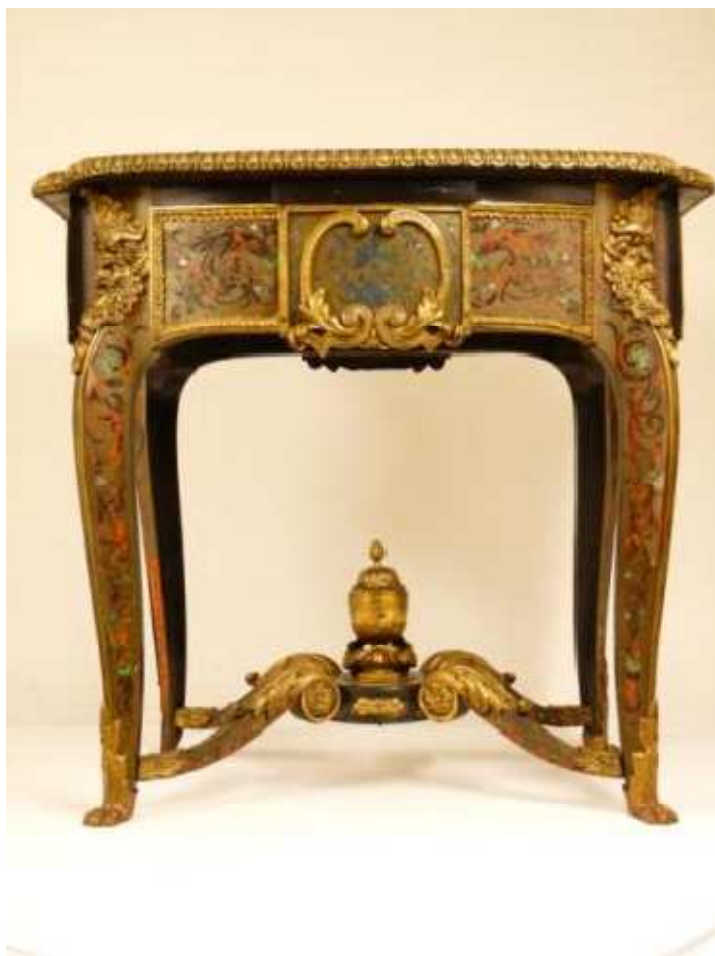
Az asztal a restaurálás előtt

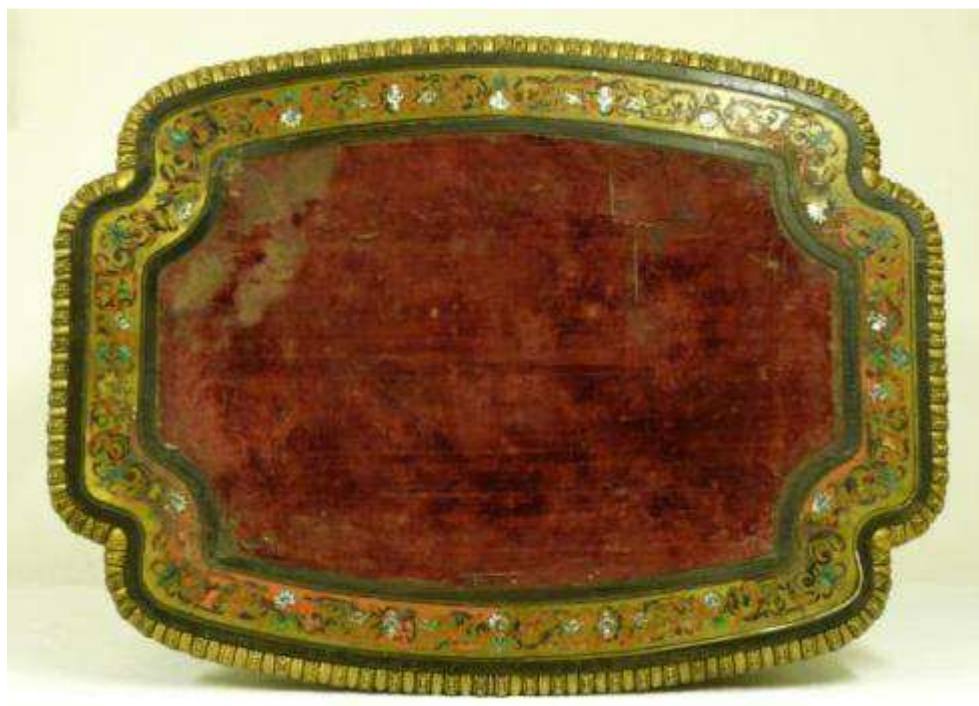
Az asztal tetőlapja a restaurálás előtt

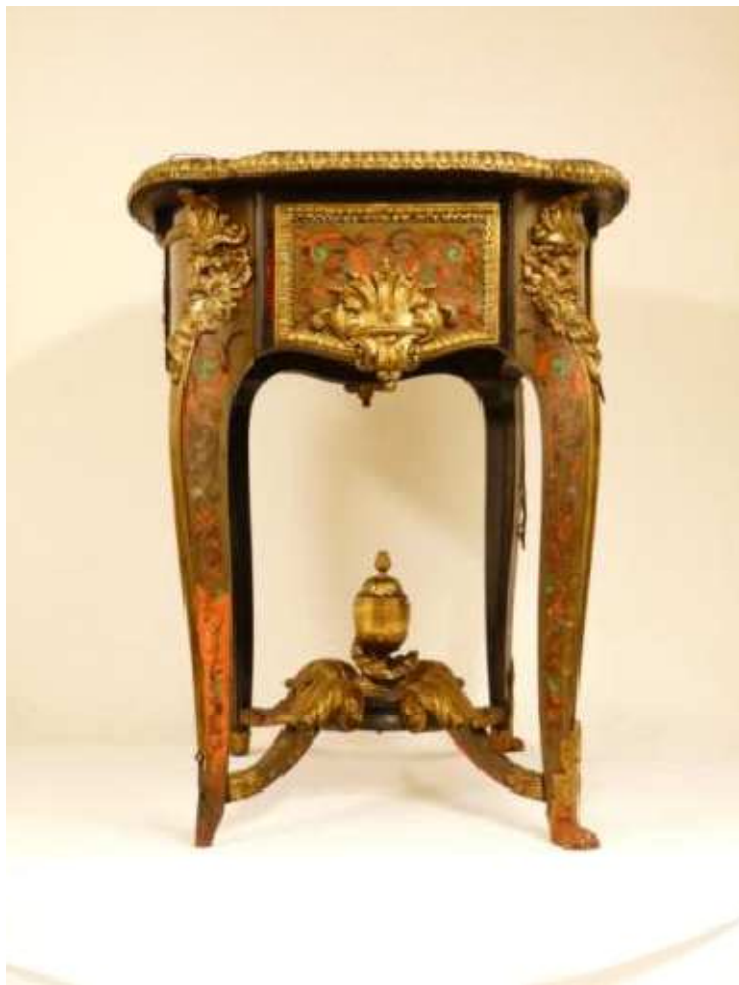
Az asztal oldalnézetből bekerülési állapotban

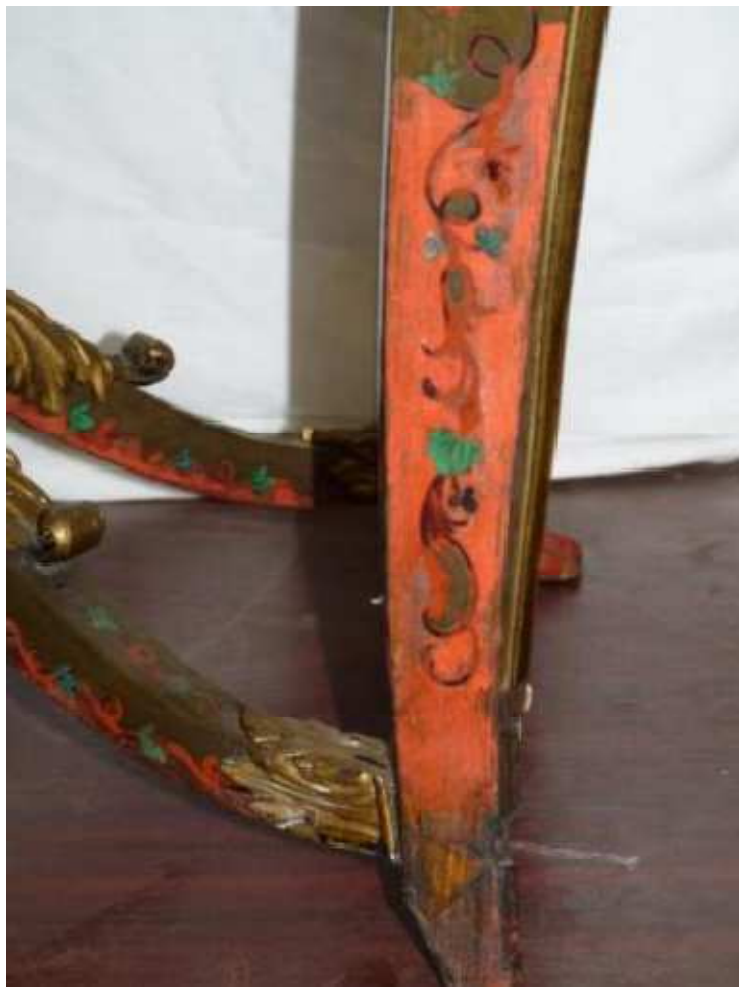
A hiányos és felvált berakás az egyik lábon

A meglazult, felvált, kipergett rézlemezek, berakások a faszerkezet zsugorodása miatt nem illeszkedtek az eredeti helyükre. Ezeknek az alkatrészeknek az éleit marokcsiszolóba fogott marófejekkel igazítottuk a zsugorodott méretekhez, ez az alakítás 1-5 tized millimétert jelentett (kép: köztes_1). A rézlemezek hátoldalát a ragasztás előtt karcolással érdesítettük, sebbenzinnel zsírtalanítottuk. Az illesztést követően ezeket az elemeket fokhagymapépes halenyvvel rögzítettük a helyükre (kép: köztes_2, 5, 9). A hiányzó rézlemez alkatrészek pontos méretének meghatározása pauszpapíros átrajzolással történt. A terítéket a lemezre való felragasztás után, pontos méretre fűrészeltük. A lemezeket a többi elemnél is használt fokhagymás halenyvvel ragasztottuk. A ragasztást csavarszorítók és az erre a célra készített parafabetétes szorítószablonok segítségével végeztük (kép: köztes_13-17, 19-21). A hiányzó gyöngyház és szarulemez elemek pótlását hasonló módon végeztük. A feketére pácolt, politúrozott, hiányzó fafurnér elemek pótlásához, az eredetivel megegyező technikával készítettünk kiegészítéseket. A nagyon kisméretű fa, teknőcpáncél és szarulemez alkatrészek hiányzó részeit Novoryt keményviasz pasztával egészítettük ki.

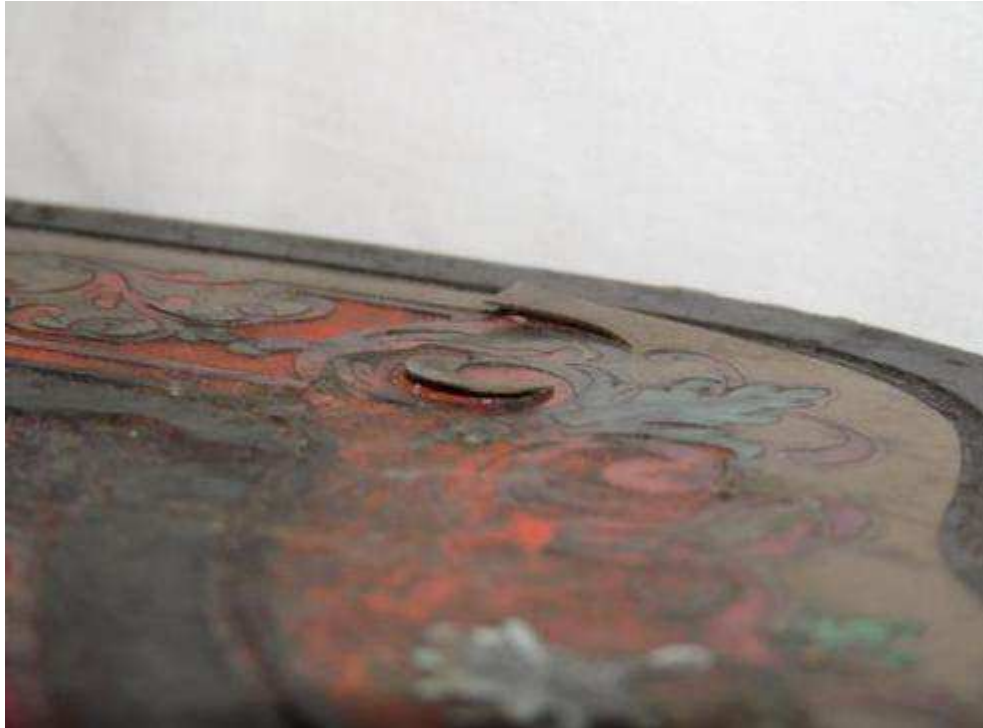
Az alapfa jó állapotú. A táblásított tetőlap ragasztása a faanyag száradása, duzzadása miatt néhány helyen szétvált, meglazult. A lap szélein az ébenfa berakás megrepedt, néhány helyen hiányos valószínűleg mechanikai sérülés miatt. A tárgyon jól észlelhető a Boulle-technika hátránya, nevezetesen, hogy a sokféle tárgyalkotó eltérő módon reagál a környezeti változásokra. Emiatt sok helyen a felragasztott borítás meglazult, felvált, kipergett. A legnagyobb hiányosságok a sárgarézborítás esetében mutatkoznak, de ennek mértéke sem éri el 4-5%-ot (az egész tárgy felületét nézve). Kisebb mértékben hiányoznak a teknőspáncél-, gyöngyház-, szaruelemek. Meglazult, felvált részek az egész tárgy felületén láthatóak, ennek mértéke 45-50%! Az egyik láb végéről az orozzlánláb mintázó bronzveret papucs, és az egyik hosszanti káva középrészéről a bronzveret hiányzik. Sok helyen későbbi javítások láthatók. A meglazult sárgaréz lemezeket szögeléssel erősítették vissza, az öntvényeket nem odailleső csavarokkal rögzítették. A bronzveretek felületén az aranyozás megkopott. A feketére pácolt fafelületek karcosak, repedezettek. A tetőlapot borító bársonyszövet az alapfa mozgása miatt elszakadt, kisebb lyukak találhatóak rajta, és mintegy 10%-a teljesen lekopott.

Az oxidálódott és felvált berakás a tetőlapon

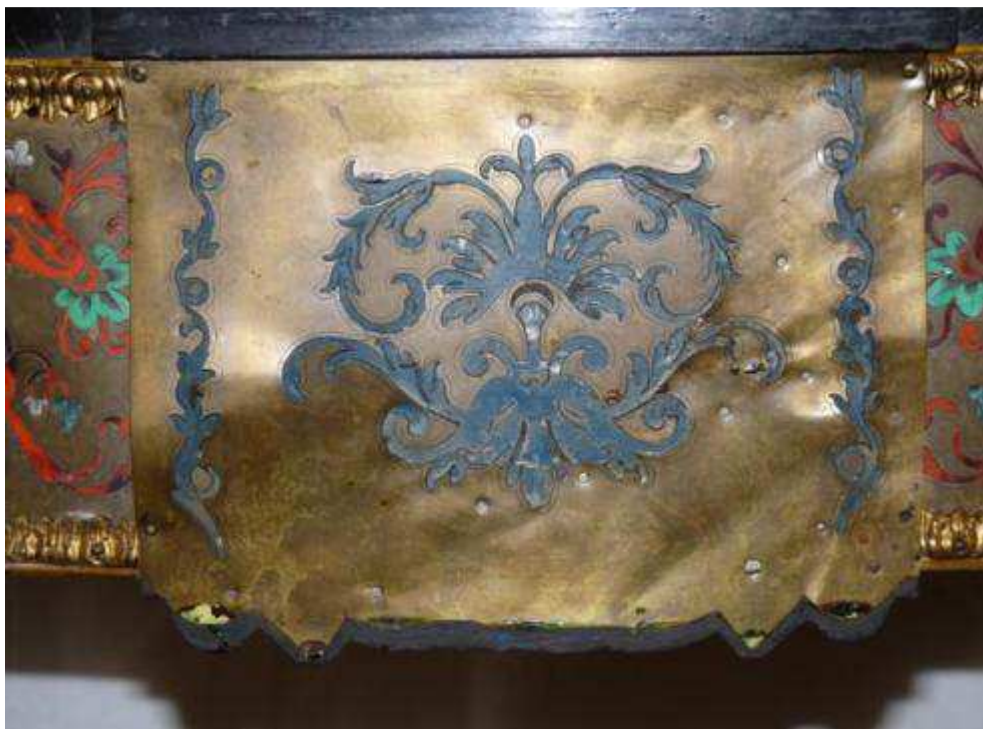
A rézveret hiánya és a felvált, vetemedett rézlemez az asztalkán

A hiányzó bronzvereteket, az eredeti darabokkal mintázva, homoköntéssel készítettük bronzból. A felület közel egyező színe miatt, aranyozás nem volt szükséges.

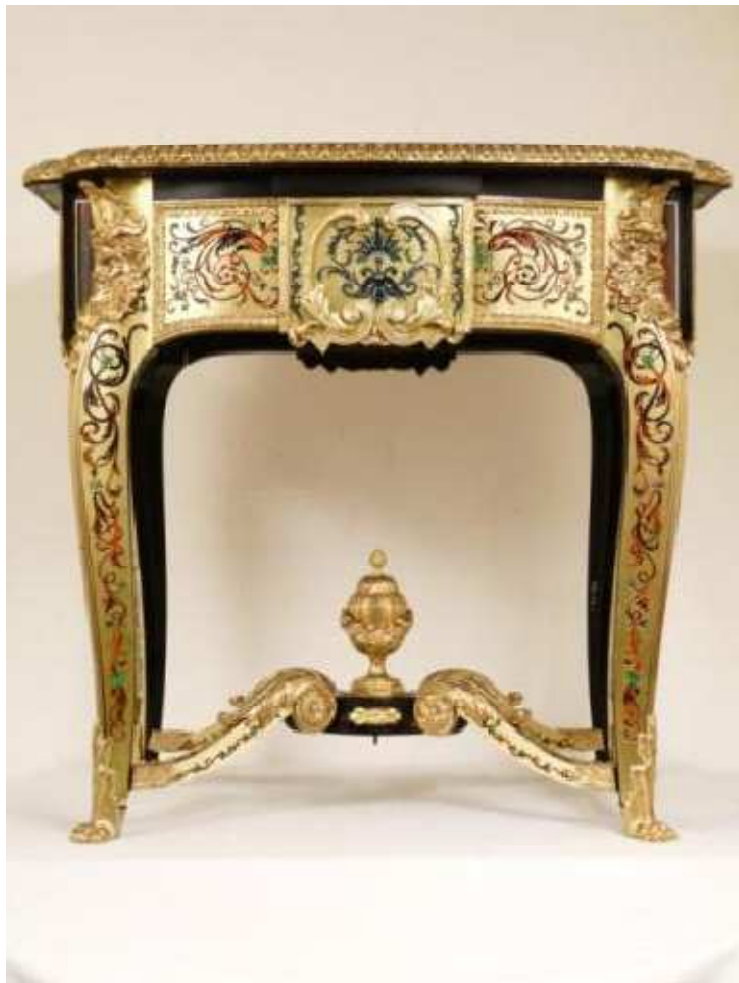
A restaurált asztal

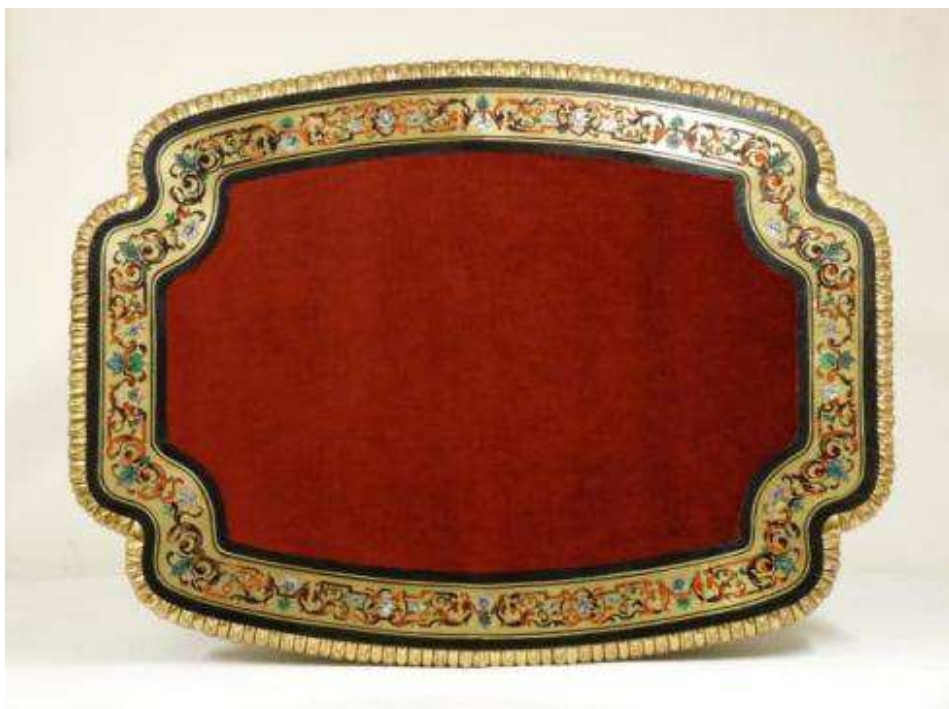
Az asztal tetőlapja a restaurálás után

A tetőlapot borító bársonyszövet eredetiségét nem tudtuk megállapítani. A teljes rekonstrukció és az egységes megjelenés érdekében döntöttünk amellett, hogy a cseréhez a tárgyhoz illeszkedő bordó bársonyt alkalmazunk. A textilt Pattex polivinil-acetát ragasztóval rögzítettük. (kép: záró_20).

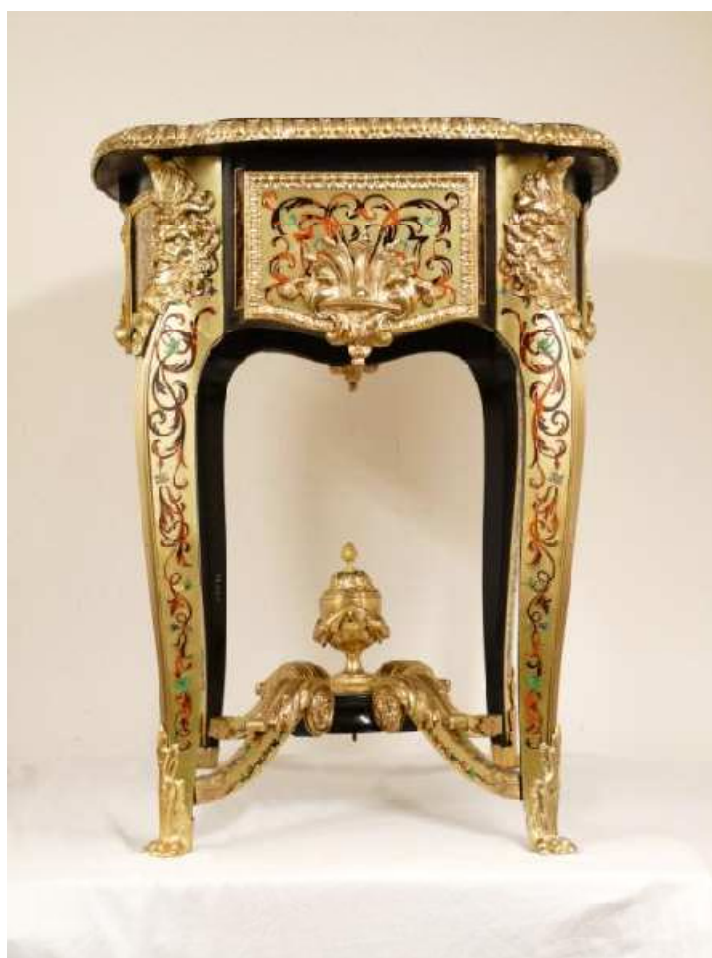
A restaurált asztal oldalnézete
